ООО "ЛазерЪ"

Диагностика валов от 22.09.2025

Мы проанализировали для вас 178 валов.

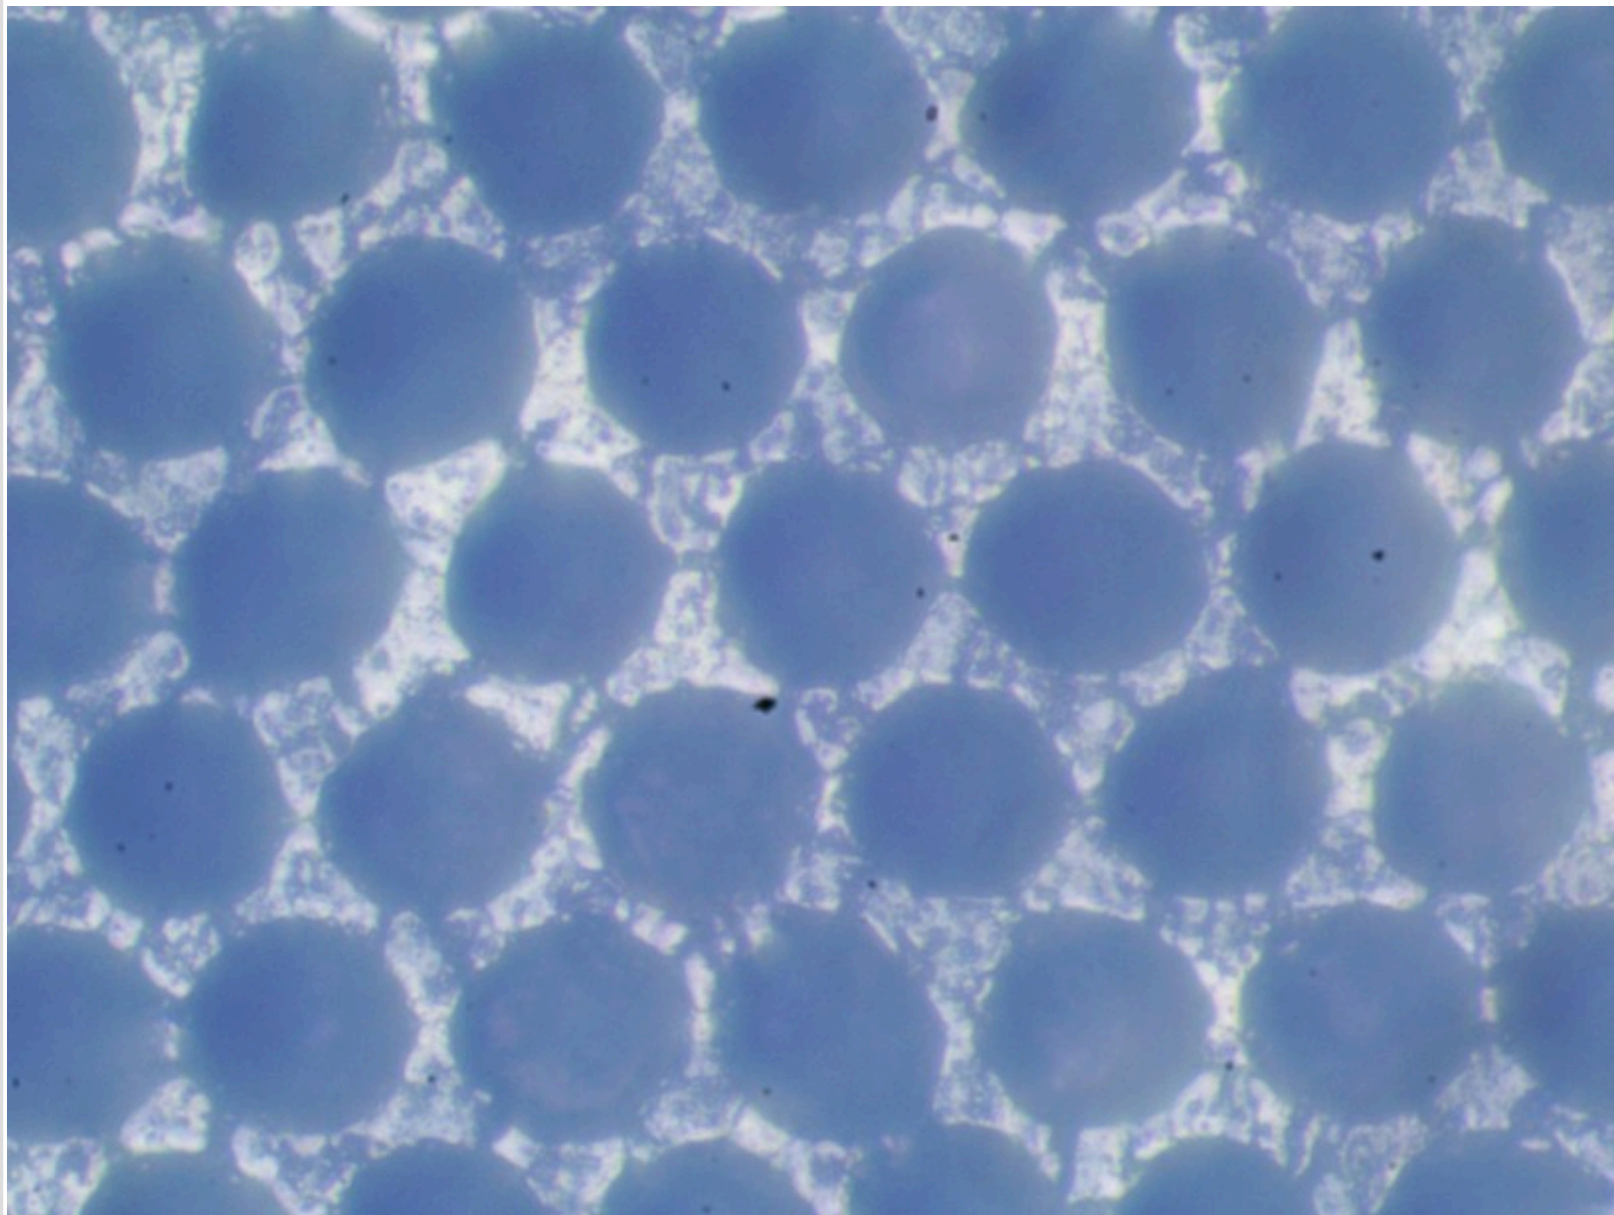
Перемычка / ячейка: 1 / 5
Глубина до / после: 19 / 19 мкм
Глубина стала меньше на: 0%

Комментарий
полоса 124 335.
Вал сточен.
